DIVANYOLU; A REVIEW ON THE USAGE OF HISTORICAL BUILDINGS

Tarihi Yapıların Kullanım Kaynaklı Sorunları “Divanyolu Üzerinde Bir İnceleme”

İSMAİL SAĞDIC
MELTEM GÜNDOĞDU

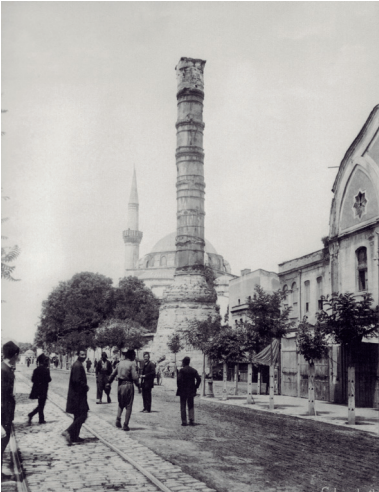
Şekil 12. Sokak genişletilmesi sonrası Çemberlitaş Hamamı'nın Barborini tarafından yapılan cephesi (Sultan II.Abdülhamid Arşivi, 2008; s.375)

Divanyolu, şehrin ana arteri ve tören yolu olma özelliğini Osmanlı döneminde de korumakla beraber 19.yy sonunda önemli bir dönüşüm geçirdi. (Şekil 6-7) 1865'te Hoca Paşa yangınının ardından yolun yeniden yapımına başlandı. Firuzağa Camisi ile Koca Sinan Paşa Medresesi arasındaki kesim genişletildi. (Şekil 8-9) Sokağın genişliği baştanbaşa iki katına çıkarıldı. Bu da önceki sokakla aynı hizada olan anıtsal binaların kısmi yıkımına yol açtı. Atik Ali Paşa Camisi'nin avlu duvarı yeni hizalamaya uyması için geriye alınırken, Köprülü Mehmet Paşa Medresesi'nin bazı kısımları, Merzi fonlu Kara Mustafa Paşa Medresesi'nin dükkânları, Atik Ali Paşa Medresesi ve Çemberlitaş Hamamı binalarının sokağa bakan bazı bölümleri yıkıldı. (Şekil 10-13), (Cerasi, 2006, s.152).

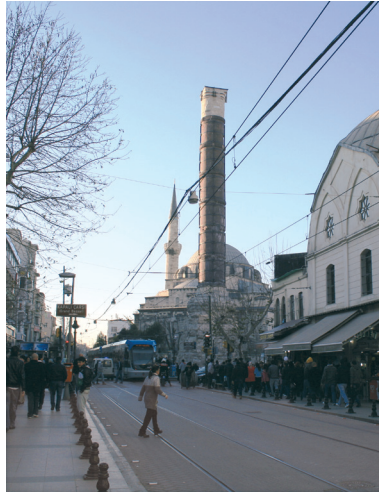
Şekil 13. Çemberlitaş hamamının Barborini tarafından yapılan günümüz cephesi (İ.SAĞDIC; 2011)

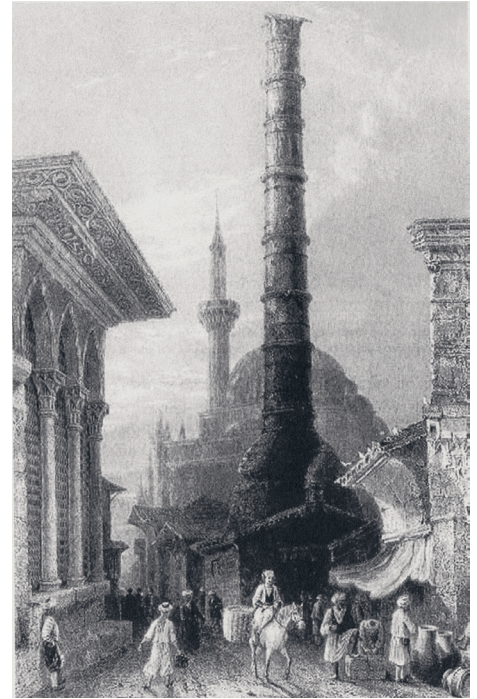
Şekil 11. Thomas Allom'a ait bir gravür 1840. Sokak genişletme çalışmalarından önce Köprülü Mehmed Paşa Külliyesi ve Çemberlitaş Hamamının köşesi (Cerasi, 2006; s.35)

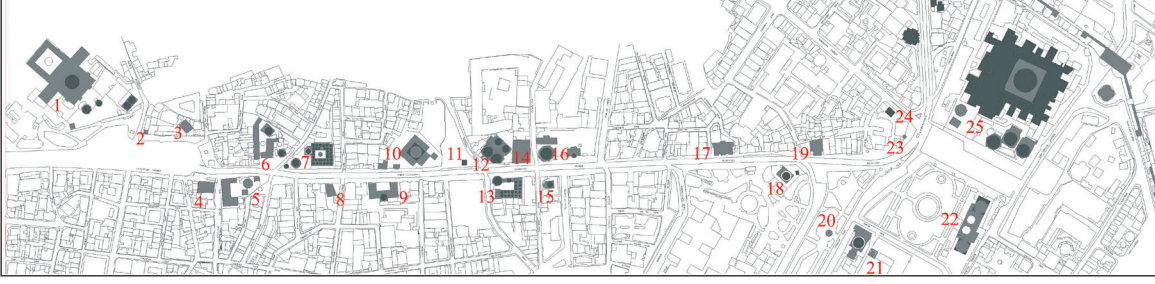
Şekil 14. Günümüz Di-vanyolu üzeri-nde yer alan anitsal nitelikli yapılar

- 1 Bayezid Külliyesi
- 2 (Çarşıkapı) Mehmed Ağa Sebili
- 3 Hoca Piri Camisi
- 4 Kalıçeci Hasan Ağa Camisi
- 5 Merzifonlu Kara Mustafa Paşa Külliyesi
- 6 Çorlulu Ali Paşa Külliyesi
- 7 Koca Sinan Paşa Külliyesi
- 8 Mimar Hayrettin Camisi
- 9 Atık Ali Paşa Medresesi
- 10 Atık Ali Paşa Külliyesi (Cami ve Haziresi)
- 11 Çemberlitaş
- 12 Çemberlitaş Hamamı
- 13 Köprülü Mehmet Paşa Külliyesi
- 14 Basın Müzesi
- 15 Köprülü Mehmet Paşa Kütüphanesi
- 16 Sultan II. Mahmut Türbesi ve Sebili
- 17 Sağlık Müzesi (Müdafaa-i Milliye Cemiyeti Binası)
- 18 Firuz Ağa Camisi
- 19 Cevri Kalfa Sıbyan Mektebi
- 20 Alman Çeşmesi
- 21 Sultanahmet Külliyesi
- 22 Haseki Hürrem Sultan Hamamı
- 23 Milion Taşı
- 24 Yerebatan Sarnıcı
- 25 Ayasofya

Günümüz Divanyolu aksı üzerinde yer alan anıtsal nitelikteki tarihi yapılar Şekil 14'te numaralandırılarak gösterilmiştir. Bu güzergâh üzerinde sırası ile şu yapılar bulunmaktadır;

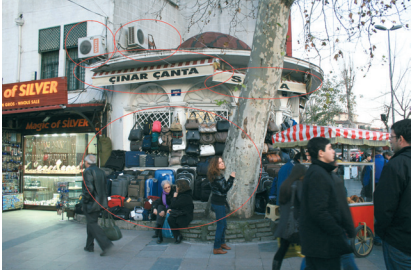
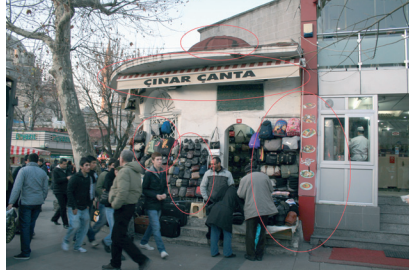
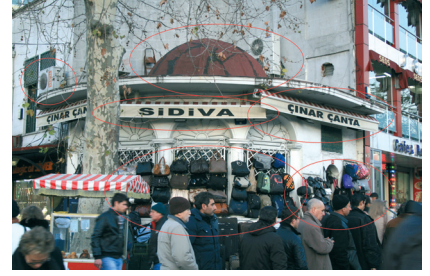
Şekil 15. Mehmed Ağa Sebili (İ.SAĞDİÇ; 2011) Şekil 16. Mehmed Ağa Sebili (İ.SAĞDİÇ; 2011) Şekil 17. Mehmed Ağa Sebili (İ.SAĞDİÇ; 2011)

Sebil, cephesi boyunca asılmış olan çantalar, saçak altında hiç boşluk bırakmayacak şekilde konumlandırılmış olan üç tente, kubbesine kaplanmış özgün yapısına uygun olmayan yalıtım malzemesi ve kubbe saçaklarına konumlandırılmış iklimalar ile özgün halinden çok uzakta bir görünüm sergilemekte olup, neredeyse algılanamaz hale gelmiş durumdadır. (Şekil 15-16-17)

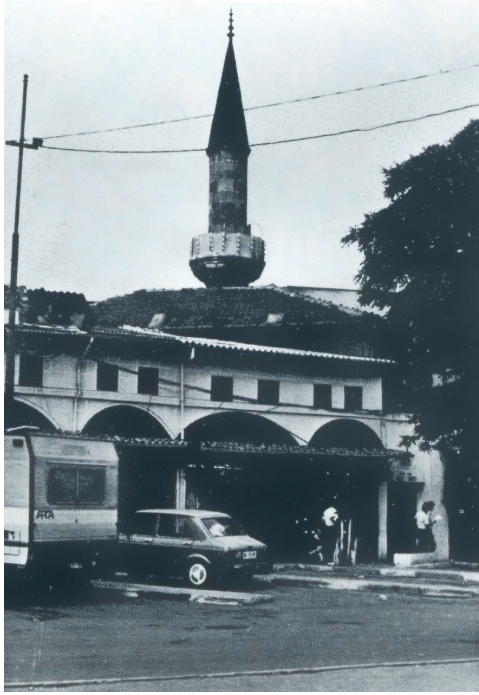
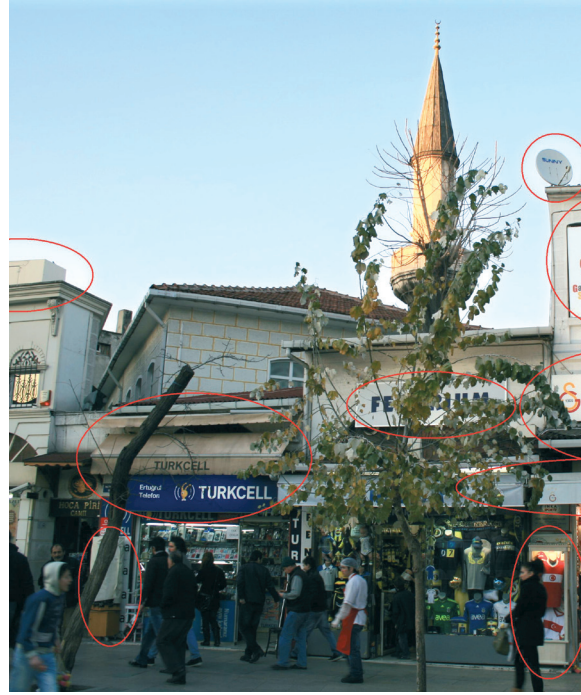
Şekil 18. Hoca Piri Camisi (Eminönü Cami-leri,1987; s.90) Şekil 19. Hoca Piri Camisi gü-nümüz cep-he görünü-mü (İ.SAĞDİÇ; 2011)

Cami önünde yer alan dükkânlara ait tabela, tahliye bacası, klima ve yağmur iniş borularının görüntü kirliliği oluşturmakta, iki dükkân arasında kalan cami kapısı fark edilememektedir (Şekil 18-24).

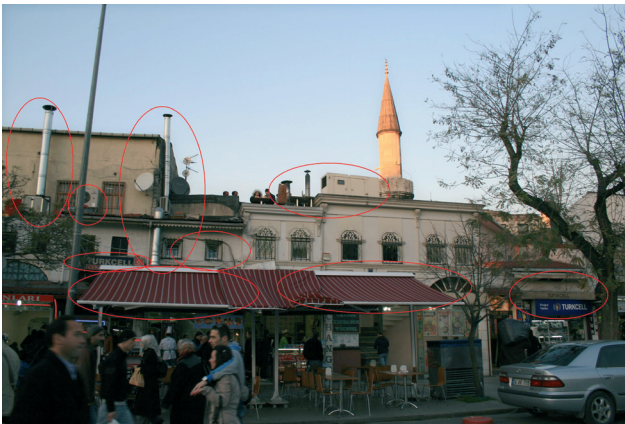
Şekil 20. Hoca Piri Camisi; Baca, tente, tabela eklentileri (İ.SAĞDİÇ; 2011)

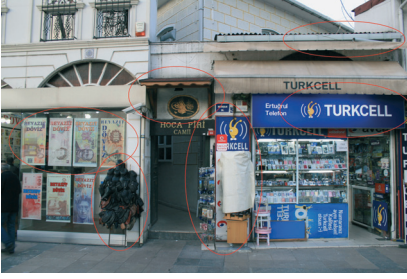
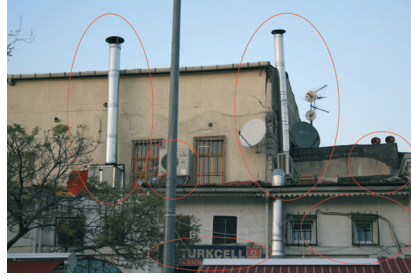
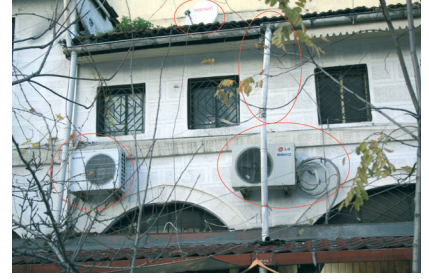
Şekil 22-23-24. Hoca Piri Camisi; Klima, baca, tente, tabela, sergileme elemanları ve çanak anten eklentileri (İ.SAĞDIÇ; 2011)

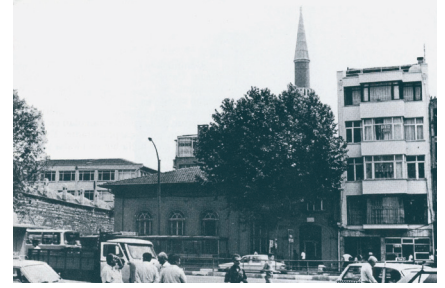
Şekil 25. Kalıçeci Hasan Ağa Camisi (Eminönü Camileri; 1987; s.100)

1868'de Muhakemat-ı Maliye Komisyonu üyesi olan Mustafa Rifat Efendi tarafından üçüncü kez inşa olunmuştur (Şekil 25), (Dişören, 1994, s.400).

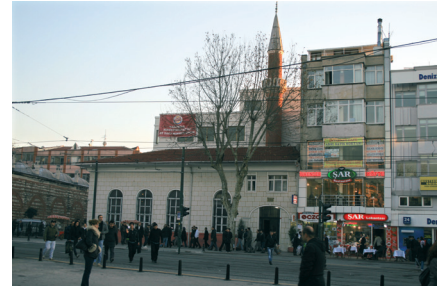
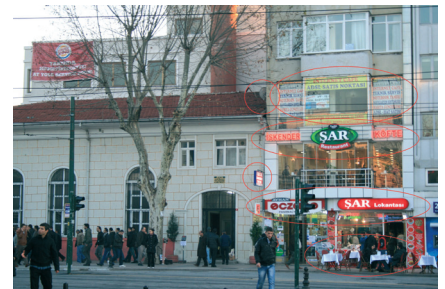
Şekil 26. Kalıçeci Hasan Ağa Camisi günümüz cephe görünümü (İ.SAĞDIÇ; 2011)

Şekil 27. Kalıçeci Hasan Ağa Camisi günümüz cephe görünümü (İ.SAĞDIÇ; 2011)

Kaliçeci Hasan Ağa Camisi şimdiki görünümüyle batı cephesine bitişik gabariyle nerdeyse minaresine kadar yükselmiş olan dört katlı binanın gölgesinde kalmıştır. Ayrıca yapı cephe düzenlemesi ve eklentileriyle tarihi dokuya uygun olmayan niteliktedir.

Cephede kullanılan ışıklı tabela ve konsol tabelalar, kaldırımı işgal eden masalar, çatısındaki metal tahliye bacası ve batı cephesi duvarındaki antenler doku içerisinde öne çıkan aykırı öğelerdir (Şekil 26-27).

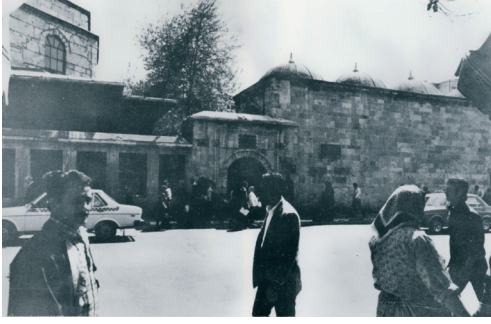
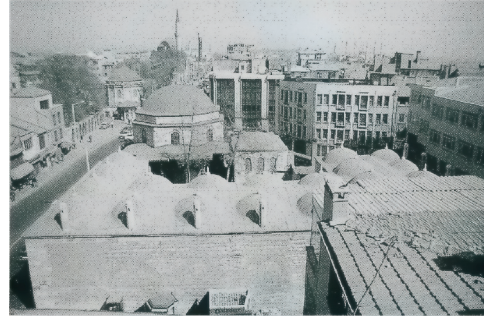
Şekil 29.
Merzifonlu
Kara Mustafa
Paşa Kül-
liyesi (Çoba-
noğlu, 1994,
s.403)

topluluğu Vakıflar Genel Müdürlüğü tarafından 1960 yılında restore edilmiştir (Şekil 28-30), (Çobanoğlu, 1994, s.402-403). Günümüzde medrese ve yanındaki sıbyan mektebi, eğitim faaliyetleri için İstanbul Fetih Cemiyeti ile Yahya Kemal Enstitüsü'ne tahsis edilmiştir.

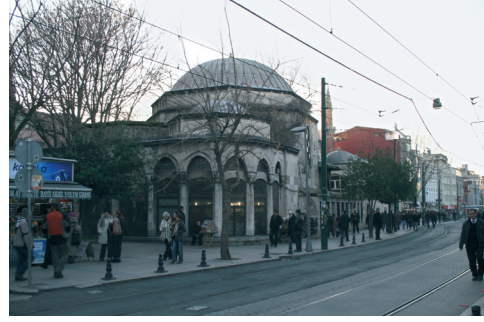
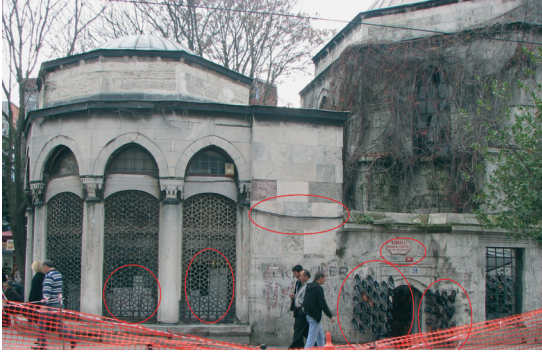
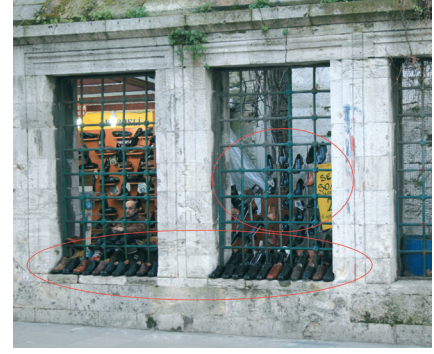
Şekil 31.
Merzifonlu
Kara Musta-
fa paşa Kül-
liyesi güney-
doğu cephe-
si (İ.SAĞDİÇ;
2011)

Şekil 32. Merzifonlu Kara Mustafa Paşa Külliyesi, Sebil iç mekânı ve giriş kısmının kullanımı (İ.SAĞDİÇ; 2011)

Şekil 33-34 Merzifonlu Kara Mustafa Paşa Külliyesi, Sebil iç mekânı ve giriş kısmının kullanımı (İ.SAĞDİÇ; 2011)

Tarihi sebil yapısı, ayakkabı deposu ve satış mekânı olarak kullanılmaktadır. Giriş kapısında sergilenen ayakkabılar, tesisat kabloları ve cephe duvarına yazılan yazılar, tarihi sebil yapısı özelinde ve tarihi doku içerisinde estetik açıdan kötü bir görüntü sergilemektedir. Bununla birlikte kültürel değer ve fonksiyonel değer ilişkisi açısından bakıldığında mekânın tarihi kullanım özelliklerinin tamamen göz ardı edildiği ve böyle bir kullanıma izin verildiği görülmektedir (Şekil 31-34).

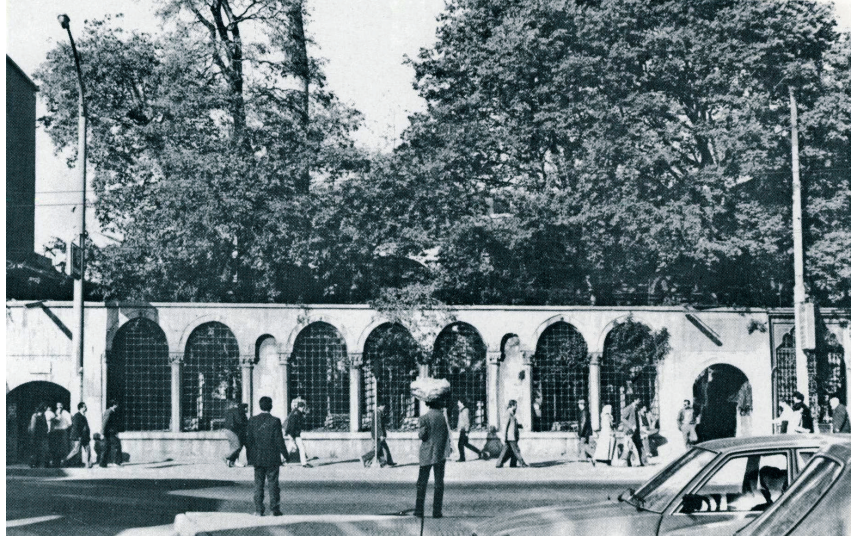
Şekil 35. Çorlulu Ali Paşa Külliyesi, Divanyolu cephesi (Eminönü Camileri, 1987; s.56)

s.527-529), (Şekil 35-37).

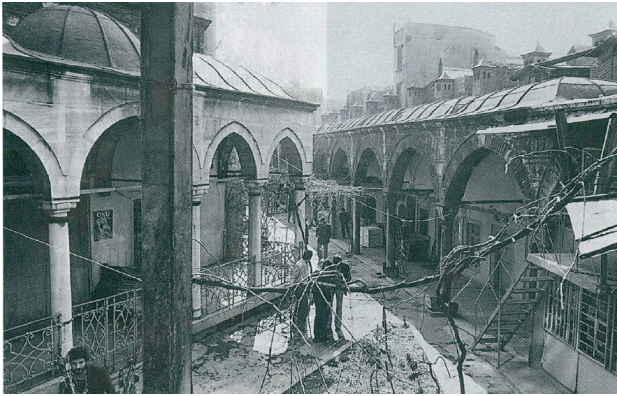
Şekil 37. Çorlulu Ali Paşa Camisi avlusu ve hücrelerin 1983 tarihli fotoğrafı (Tanman,1994; s.529)

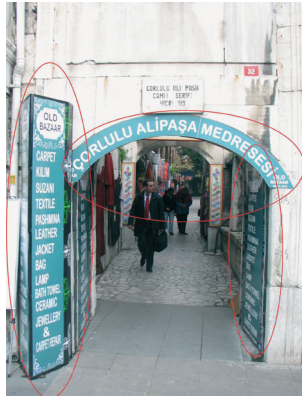
Şekil 38. Çorlulu Ali Paşa Camisi avlusu giriş kemerindeki levha ve reklam panoları (İ.SAĞDIC; 2011) Şekil 39. Çorlulu Ali Paşa Medresesi avlu giriş kemerindeki levha ve reklam panoları

Çorlulu Ali Paşa Camisi avlusuna ait giriş kapısının kemerleri üzerine monte edilmiş gereksiz ve abartılı büyüklükteki tabelaların, tarihi yapının kitabesinden bile daha çok öne çıkmakta olduğu ve bununla da yetinilmeyip ek olarak girişe seyyar panoların yerleştirildiği görülmektedir. Satış mekânı olarak kullanılan tarihi yapının avlusuna ve avluyu çeviren odaların duvarlarına halı, kilim ve tekstil ürünleri asılmakta; tesisat kabloları, su deposu, metal sa-

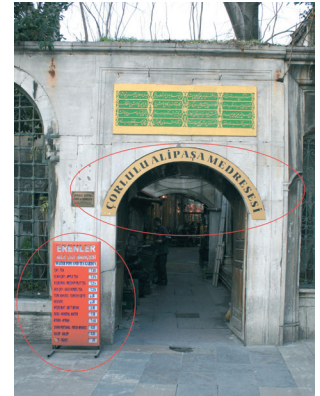
Şekil 40. Çorlulu Ali Paşa Camisi avlusunda su deposu, tabe-la, tesisat boruları, vb. eklentiler (İ.SAĞDIC; 2011)

çak, aydınlatma elemanları ve tesisatta ilişkin her türlü cihaz herhangi bir estetik ve koruma anlayışından uzak, özensiz ve özgün görünüme aykırı şekilde konumlandırılmaktadır.

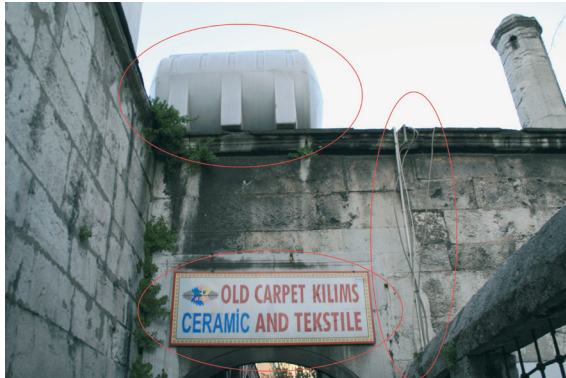
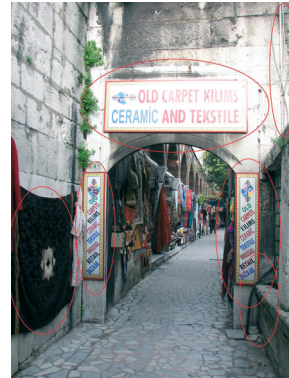
Şekil 41. Çorlulu Ali Paşa Camisi avlusu giriş kapısındaki tabe-la, tesisat boruları, vb. eklentiler (İ.SAĞDIC; 2011)

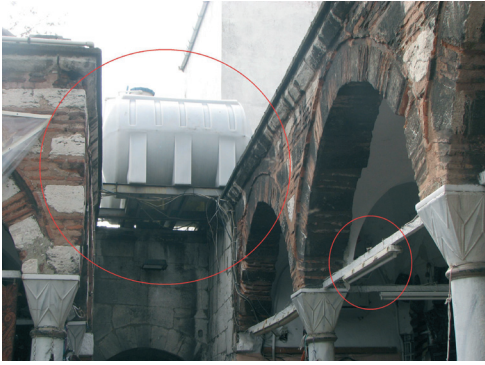
Şekil 42-43. Çorlulu Ali Paşa Camisi avlusundaki su deposu, aydınlatma elemanları, vb. eklentiler (İ.SAĞDIÇ; 2011)

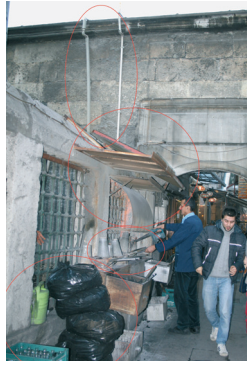
Şekil 44. Çorlulu Ali Paşa Camisi avlusunda bulunan işaret tabelaları (İ.SAĞDIÇ; 2011)

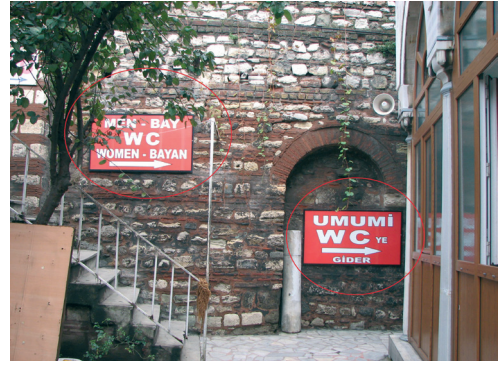
Yine aynı avlu içerisinde orantısız ve özgün tarihi yapı görünümüne aykırı birden fazla işaret tabelası, aynı duvar üzerine asılabilmektedir (Şekil 38-47).

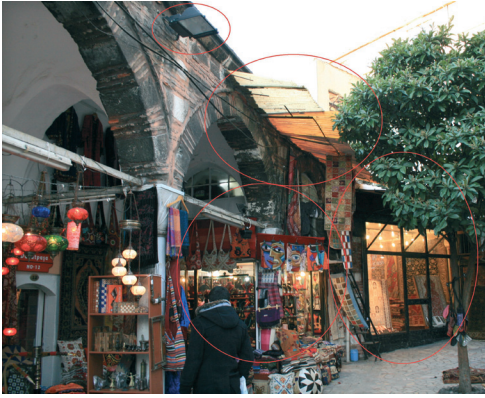
Şekil 45. Çorlulu Ali Paşa Camisi avlusu içinde yer alan muhdes kısımlar (İ.SAĞDIÇ; 2011)

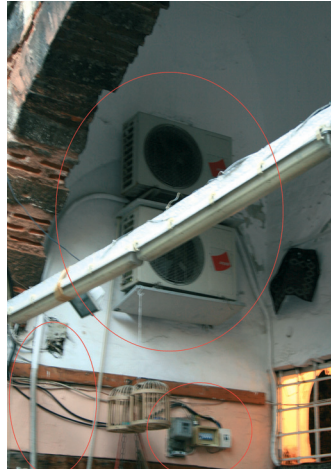
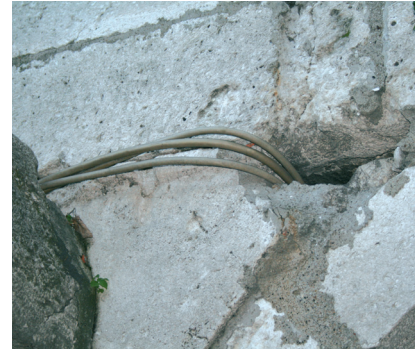
Şekil 46-47. Çorlulu Ali Paşa Camisi avlusu ve giriş kapısında tesisat kabloları ve klima uygulaması (İ.SAĞDIÇ; 2011)

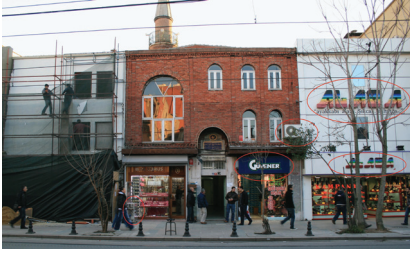
Şekil 49. Mimar Hayrettin Camisi'nin bitişiğindeki binalarla Divanyolu'na bakan cephesi

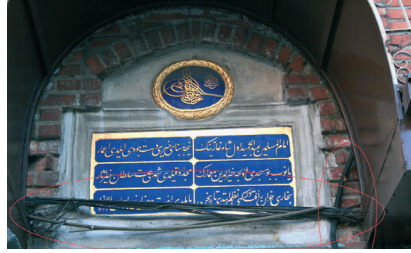
Yapı cadde üzerinde olmasına rağmen, üç yanının binalarla çevrili oluşu ve caminin alt katındaki ve bitişiğindeki dükkânların tabela, klima ve cephe düzenlemelerinden dolayı güçlükle fark edilebilmektedir (Şekil 49-51).

Şekil 50. Mimar Hayrettin Camisi'nin kitabesi ve tesisata ilişkin kabloların görünüşü

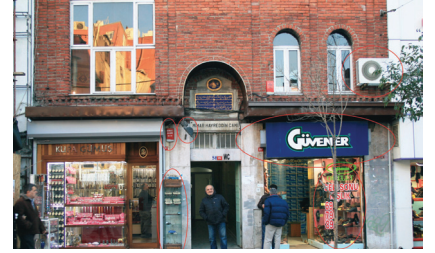
Şekil 51. Mimar Hayrettin Camisi'nin zemin katındaki dükkânlarda bulunan tabela, klima, vs. eklentiler (İ.SAĞDİÇ; 2011)

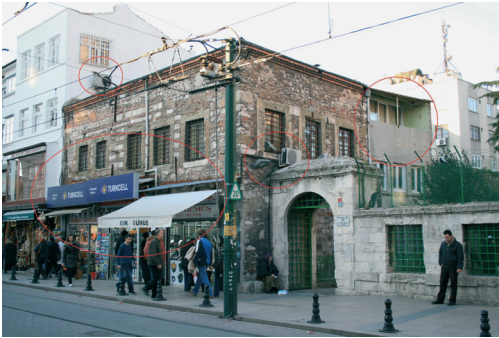
Tarihi yapının Divanyolu Caddesi'ne bakan cephesinde üç dükkân bulunmaktadır. Avlu içersinden girilen yapının, üst katına bir merdivenle çıkılmaktadır. Yapı, tabela, tente, anten, klima, tesisat kablolarının cephedeki uygulama-

ları ve dükkânlardaki vitrin-cephe düzenlemeleri nedeniyle algılanamayacak durumdadır (Şekil 52-56).

Şekil 52. Atik Ali Külliyesi'ne ait Muvakkithane - Sıbyan Mektebi, tabela, tente, klima, vb. eklentiler (İ.SAĞDİÇ; 2011)

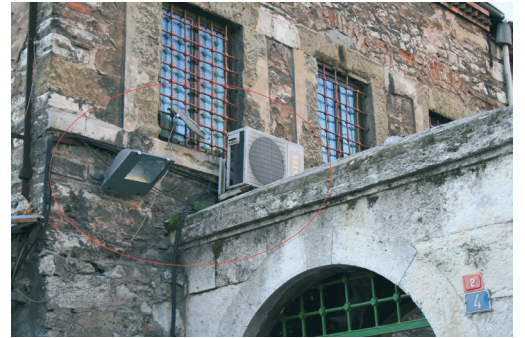
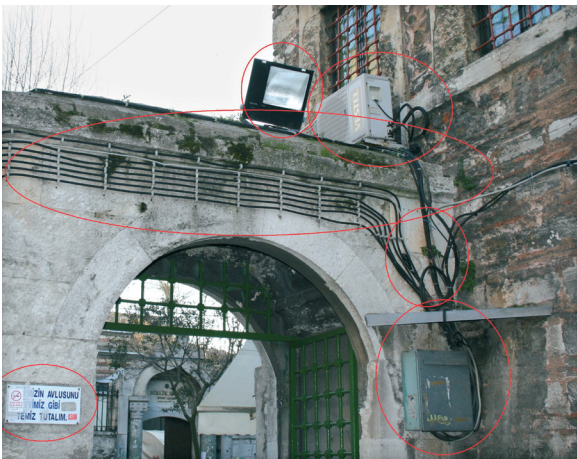
Şekil 53-54. Atik Ali Külliyesi'ne ait Muvakkithane - Sıbyan Mektebi, avlu giriş kapısı ile yapının bitiştigi noktada aydınlatma elemanları, anten, kablo ve klima eklentileri (İ.SAĞDİÇ; 2011)

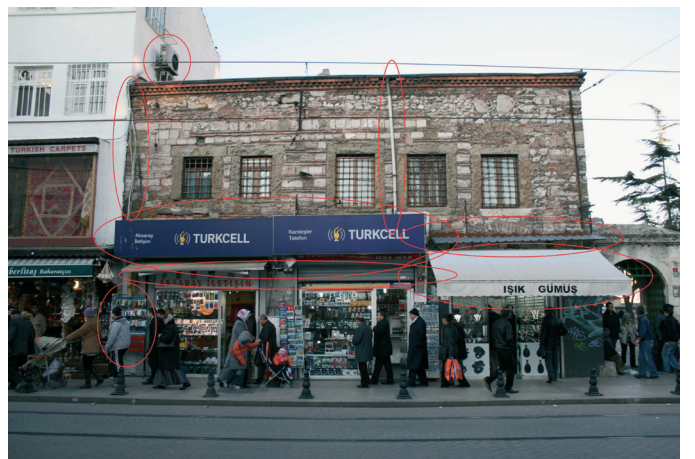
Şekil 56. Atik Ali Külliyesi'ne ait Muvakkithane - Sıbyan Mektebi cephesinde tabela, tente, hatalı uygulanmış yağmur iniş borusu ve klima eklentileri (İ.SAĞDİÇ; 2011)

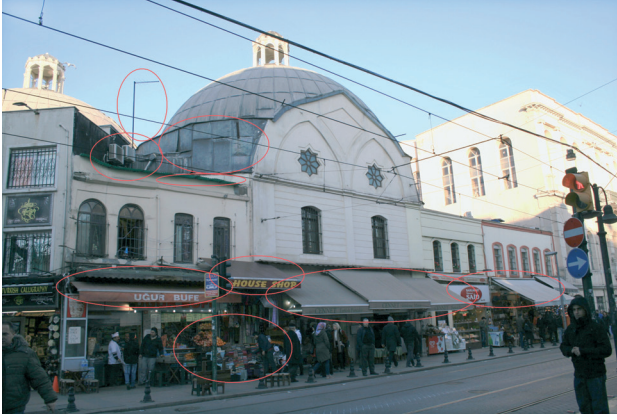
Sekil 57. Çemberlitaş Hamamı'nda anten, klima, tente ve giriş saçağı eklentileri (İ.SAĞDIC; 2011)

Günümüz kullanımında, hama giriş kısmında sonradan bir saçak ve onun da üzerine tabela konumlandırıldığı görülmekte; hama bitişik dükkânlara ait farklı tarzlarda oluşturulmuş cephe ve vitrin düzenlemesi, tabela ve tenteler tarihi dokuya uyumsuz bir görünüm sergilemektedir (Şekil 57-58).

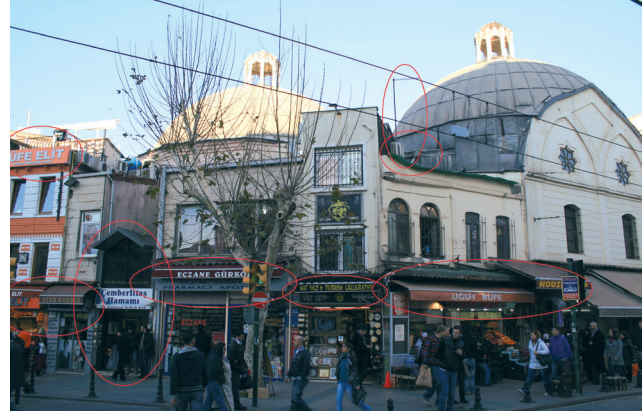
Sekil 58. Çemberlitaş Hamamı'nda anten, klima, tente ve giriş saçağı eklentileri (İ.SAĞDIC; 2011)

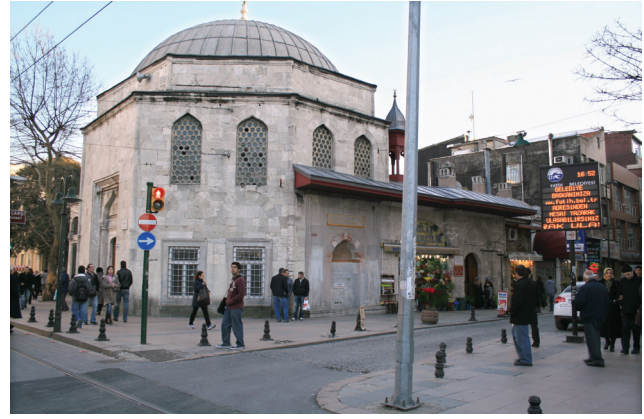
Sekil 60. Köprülü Mehmet Paşa Külliyesi, Divanyolu'ndan görünümü (İ.SAĞDIC; 2011)

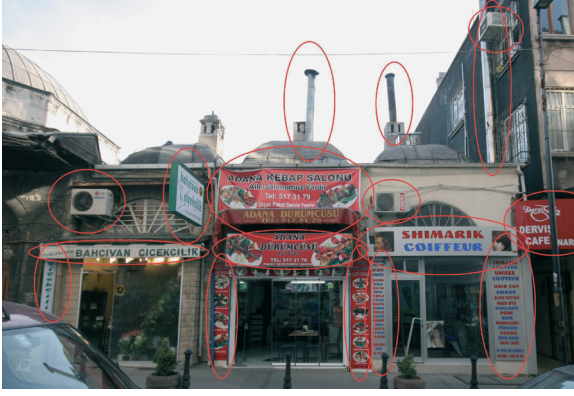
Şekil 61. Köprülü Mehmet Paşa Külliyesine ait dükkanlardaki tabela, klima ve tahliye bacası eklentileri (İ.SAĞDİCİ; 2011)

ma, tabelalar ve metal tahliye bacaları özgün cephe görünümünü algılanamaz hale getirmektedir. Bu tarihi dükkanlara, yeni fonksiyonların getirdiği iç mekân tasarımları, vitrin düzenlemeleri, tente ve tesisata ilişkin her türlü değişiklikler ek olarak yüklenmektedir (Şekil 60-63).

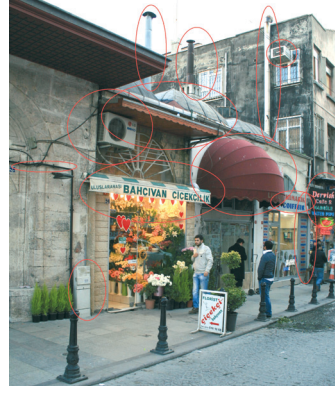
Şekil 62-63. Köprülü Mehmet Paşa Külliyesi dükkanlardaki tabela, klima ve tahliye bacası eklentileri (İ.SAĞDİCİ; 2011)

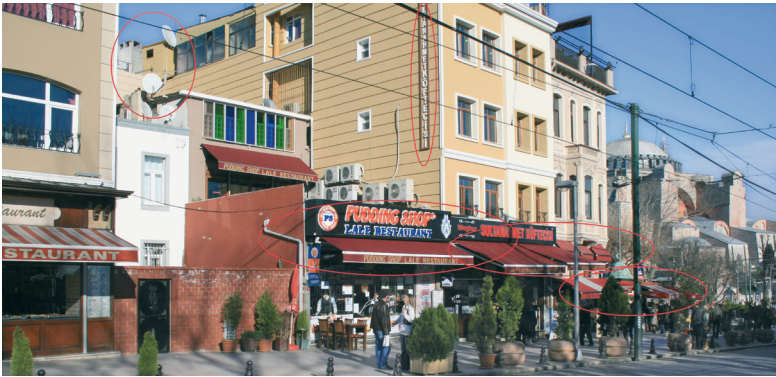
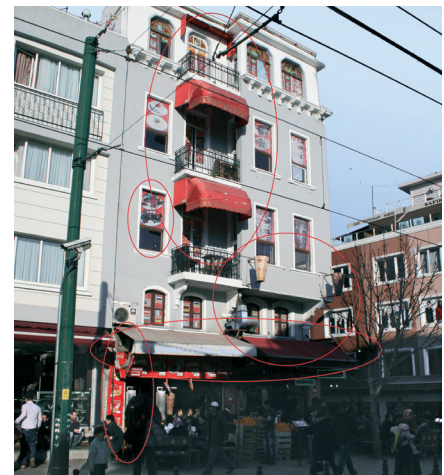
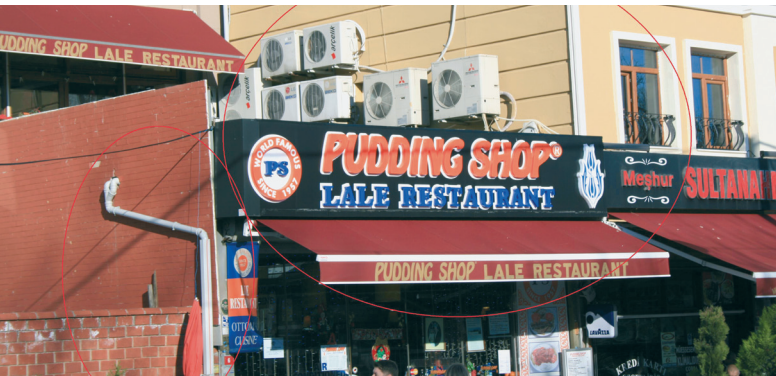
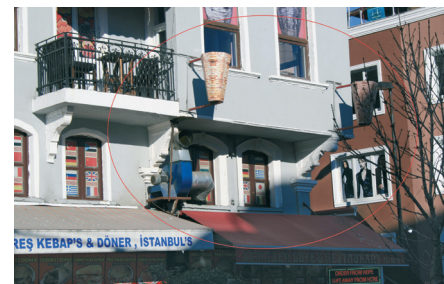
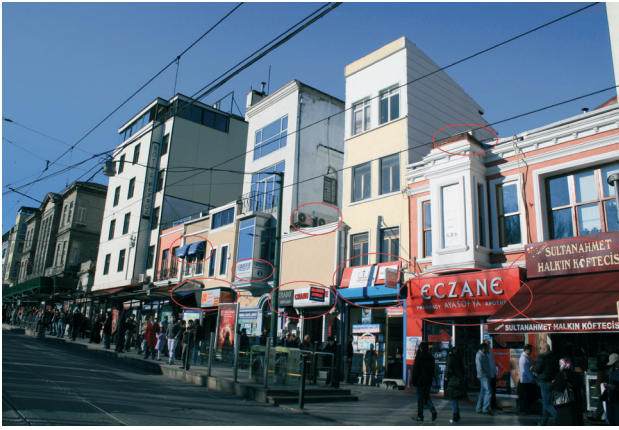
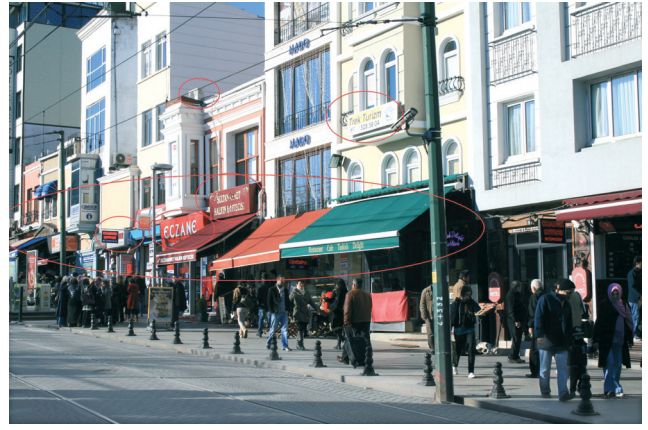
Sivil Mimari Yapılar

pılar genel olarak değerlendirilmiş olup; bunların genelinin ticari olarak kullanılan, sürekli el değiştiren ve değişik zamanlarda farklı ticari fonksiyonlar için özensiz ve bilinçsiz şekilde onarımlara maruz kalan yapılar oldukları gözlemlenmiştir. Tüm yapıların özgün yapısal özelliklerini zamanla kaybetmiş olduğu, cephesindeki tabela, klima, tente, tahliye bacası, ışıklandırma, yönlendirici levhalar, vb. yapının kimliğine aykırı uygulamaların yapıldığı tespit edilmiştir (Şekil 64-75).
