TARİHİ EDİRNE GAR BİNASINDA KULLANILAN KUMTAŞLARINDA GÖRÜLEN BOZULMA NEDENLERİ

İsmail KILIÇ¹, Ali Haydar GÜLTEKİN²

REASONS OF DECOMPOSITION OBSERVED IN SANDSTONES USED IN THE HISTORICAL EDİRNE STATION BUILDING

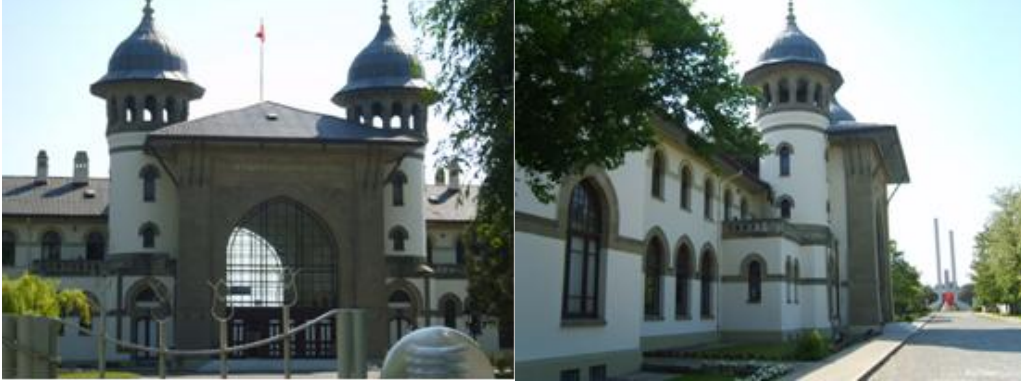
Şekil 1. Tarihi Edirne Garı’na ait görüntüler [7]

kapı kemerleriyle silmeler, girişteki kulelerin üst bölümleri ve kemer duvarları kesme taşla yapılmış, döşemelerde çelik kirişler kullanılmış, yapının üzeri çelik makaslı, kırma bir çatıyla örtülmüştür. Şekil 1’de gar binasına ait görüntüler verilmiştir.

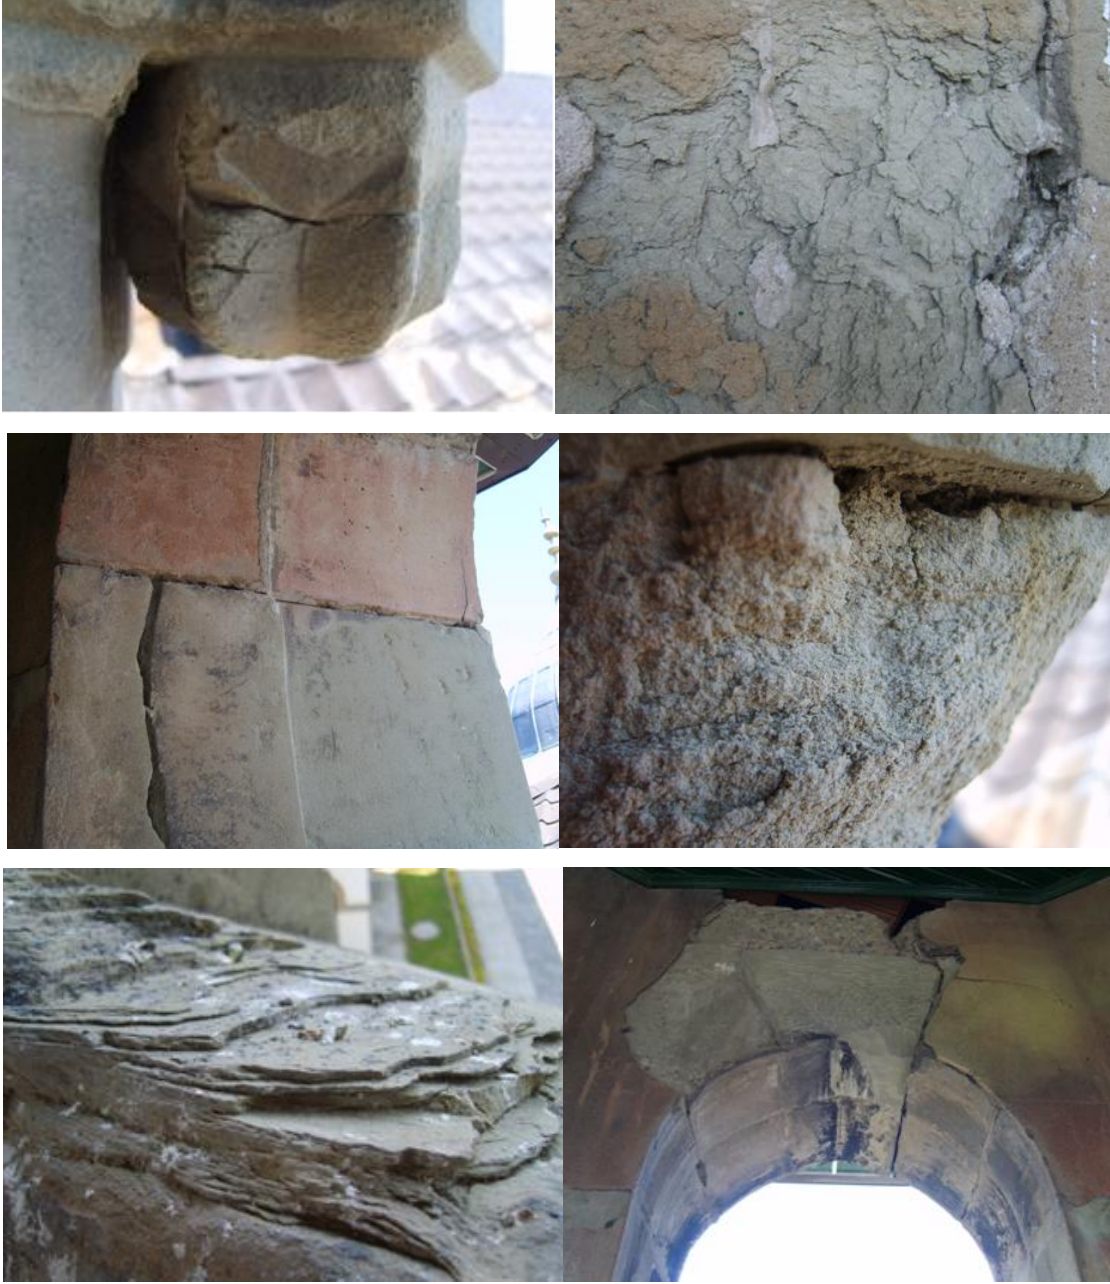
Şekil 3. Kumtaşlarındaki bozulma görüntüleri [7]

Kumtaşlarında görülen bozulma nedenlerinin belirlenmesi aşamasında, onarım çalışmaları esnasında kopan, dökülen parçalardan küçük parçacıklar halinde üç örnek alınmıştır. Bu örnekler, mineralojik-petrografik çalışmalar ve kimyasal analizlerde kullanılmıştır. Şekil 3'te gar binasındaki kumtaşlarında oluşan bozulmalar görülmektedir.

Tarihi Gar Binası kumtaşlarında görülen bozulma nedenlerini sıralayacak olursak; taşın bünyesine, suyun girmesi sonucu, çimentosu karbonat olan kumtaşının çimentosunun çözünerek boşalması; kumtaşı bünyesindeki, feldispat minerallerinin ayrışması sonucu oluşan killeşme ve getirdiği alterasyonlar; donma-çözülme gerilmeleri sonucu oluşan deformasyonlar; bazı kumtaşı tabakaları arasında kil ve çamur aralanmaları bulunması ve zaman içerisinde atmosferik koşulların etkisiyle bu tabakaların ayrışmaya uğraması; kumtaşı içerisinde, çamur topaklanmalarının bulunması ve bu topaklanmaların çabuk deforme olarak kumtaşı yüzeyinde ayrışmaya neden olması; basınç, çekme ve eğilme gerilmeleri sonucunda çatlakların oluşması; kumtaşı bünyesindeki demir oksitlerin, atmosferik etkiler sonucu, yüzeyde renk değişikliğine sebep olması; insan eliyle yapılan tahribatlar olarak sıralamak mümkündür.
